Cuverville, Église Saint-Pierre. Quelques observations archéologiques et architecturales

Nicolas Wasylyszyn

Ingénieur du Patrimoine, DRAC de Normandie

Quelques observations archéologiques et architecturales

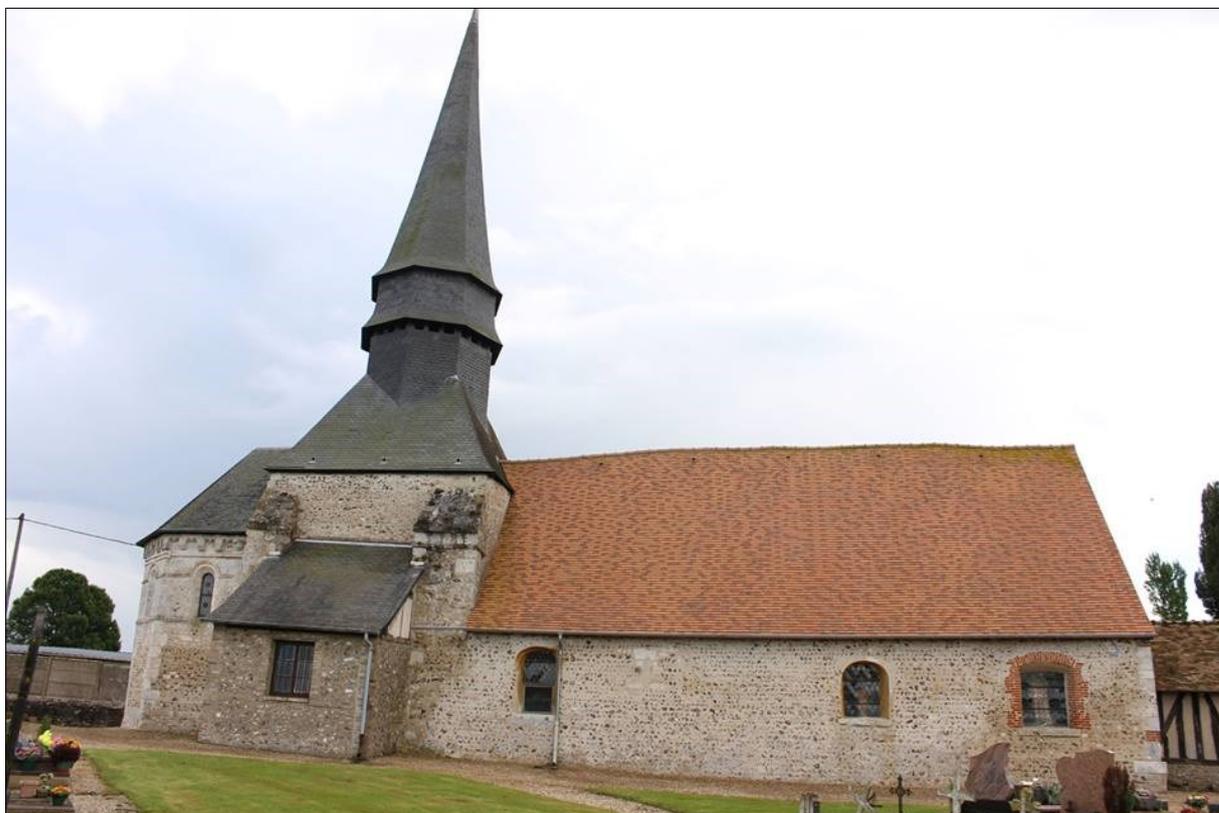
Eglise Saint-Pierre, vue d'ensemble

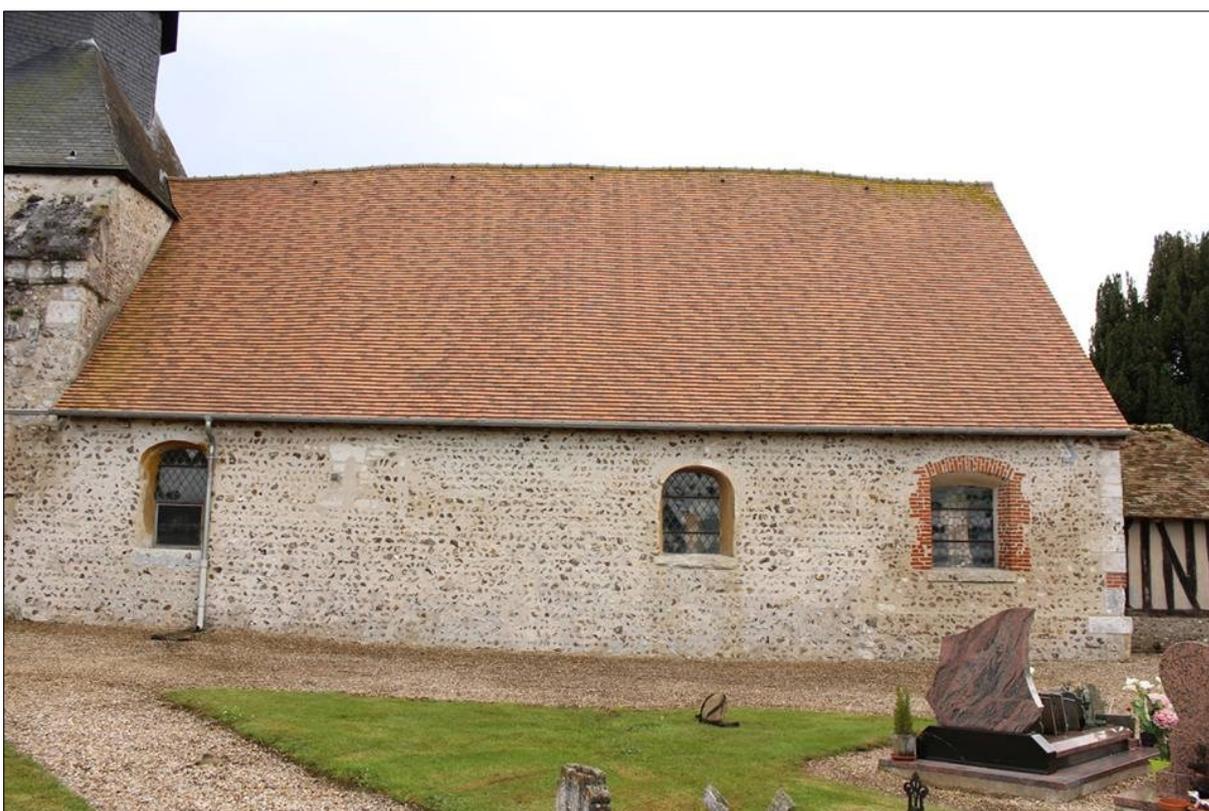
Mur nord de la nef construit en petits modules de silex en assise régulière et disposés en *opus spicatum*

En premier lieu, c'est une construction maçonnée en petits silex disposés en épi (*opus spicatum*) et en assises régulières horizontales. Malheureusement, un rejointoiement invasif des maçonneries gêne la lecture des murs de la nef et ne permet pas d'observer les mortiers anciens. Par ailleurs, ce mur n'est raidi par aucun contrefort comme la quasi-totalité des édifices antérieurs au milieu du XI^e siècle.

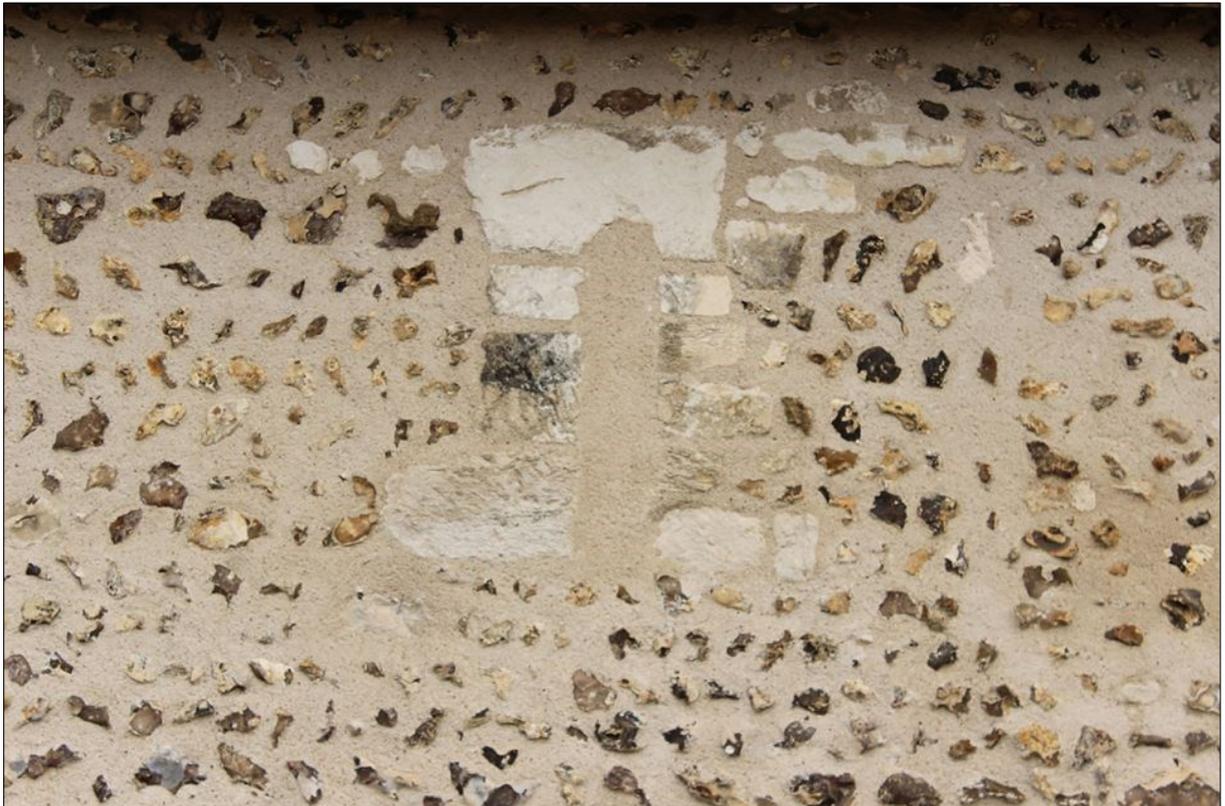
Baie à linteau monolithe sur le mur nord de la nef

Enfin, il subsiste encore une petite baie très étroite en arc de plein cintre surmontée par un linteau monolithe. Cette fenêtre ne dispose à la base d'aucune pierre d'appui. Son ouverture est très étroite car elle ne fait que douze centimètres de largeur.

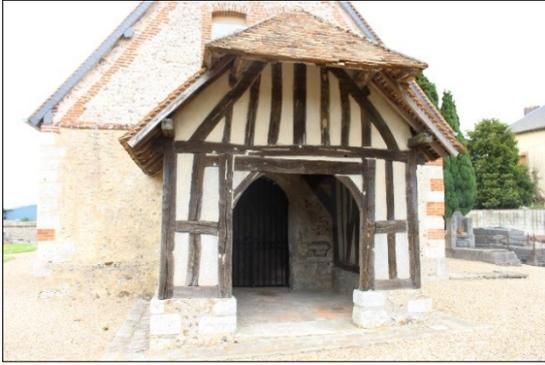
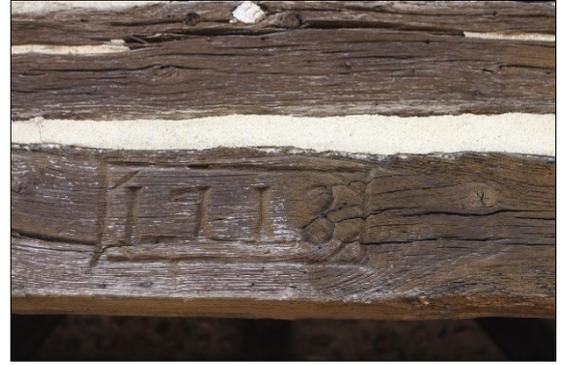
Porche en pan de bois sur une base maçonnée en silex construit en 1713

La nef a été très fortement remaniée au XVIII^e siècle. Toute la partie occidentale a été reconstruite. C'est également à cette époque que fut édifié l'avant-porche qui protège la porte principale de l'église. Celui-ci est adossé au mur ouest de l'église. Cet édicule porte la date de 1713 sur le linteau en bois de son ouverture occidentale. C'est certainement autour de cette époque que furent percées également de nouvelles baies dont la plupart comportent des encadrements de briques avec une arcature surbaissée et un appui en pierre de taille. On trouve cinq fenêtres de ce type sur le mur sud, deux sur les parties hautes de la façade occidentale et une sur la partie ouest du mur nord. Deux autres baies de taille comparable en arc surbaissé ont été reperçées sur le mur nord de la nef. Celles-ci n'ont pas d'encadrement en brique mais des piédroits en maçonnerie de silex couverte d'enduit.

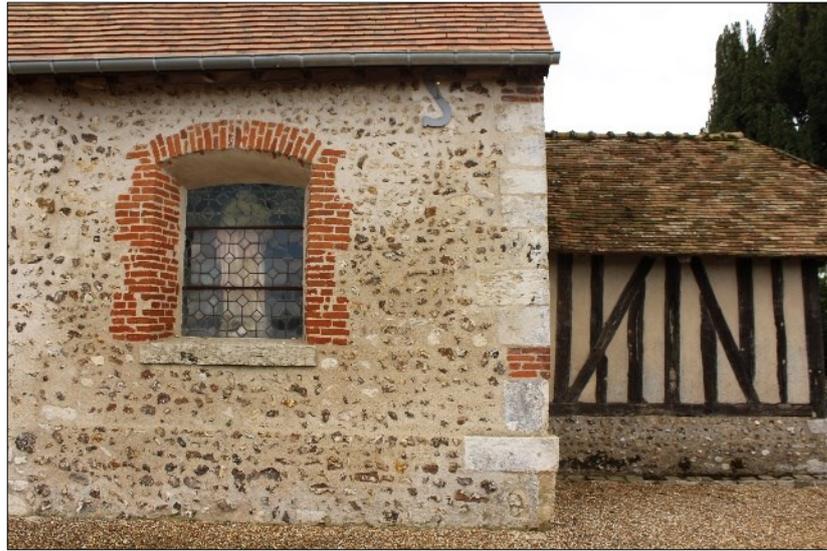
Baies repercées au XVIII^e siècle sur les murs nord (à gauche) et sud (à droite) de la nef

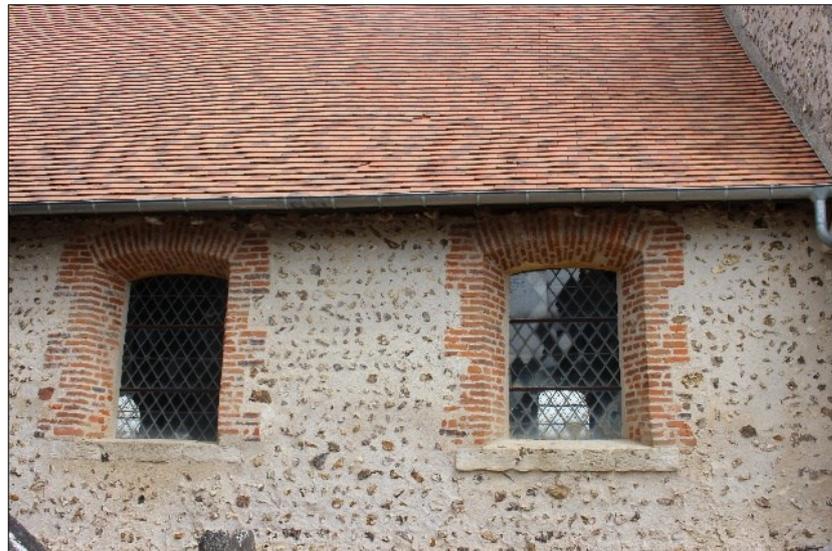
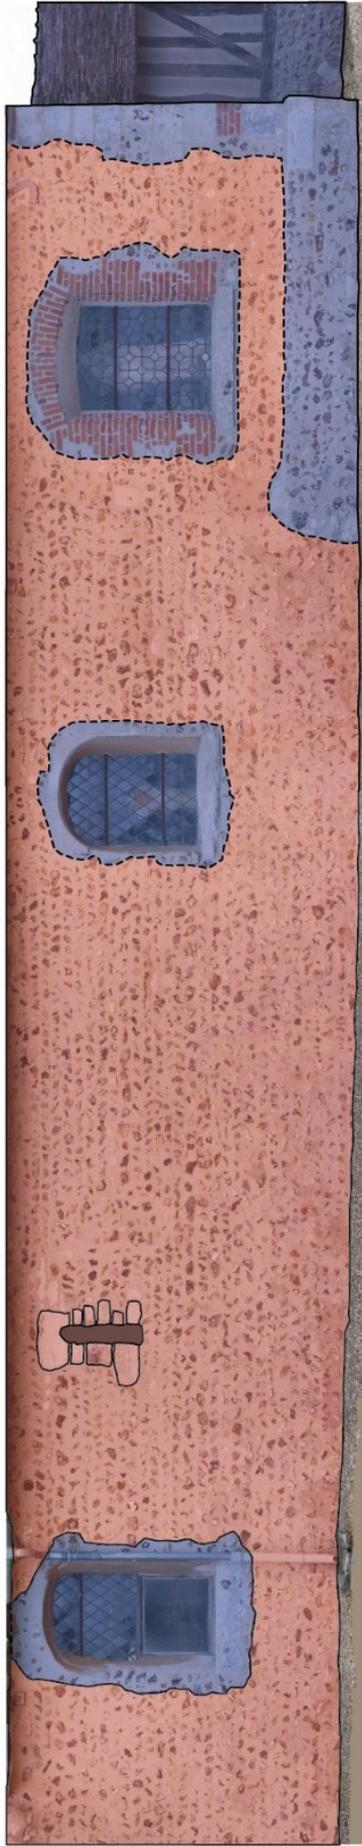
Cuverville, église Saint-Pierre : façade nord de la nef

Proposition de phasage

Xc-XIe siècles

XVIIIe siècle

Au vu des caractéristiques architecturales de la plus grande partie du mur nord de la nef de cette église de Cuverville, il est fort probable que ce sont les témoins d'une construction antérieure à 1050 et pouvant remonter à la seconde moitié du Xe siècle.

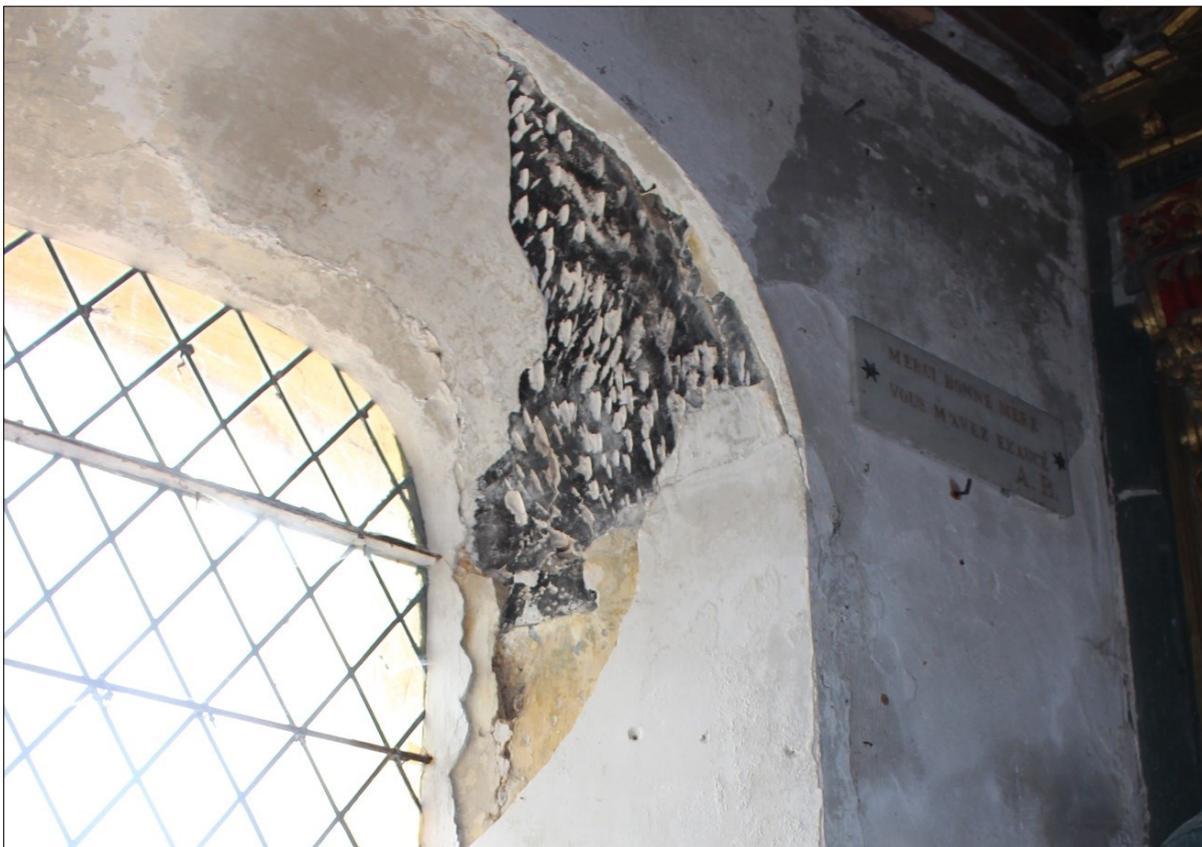
Trace de peinture noire témoignant la présence d'une litre funéraire à l'intérieur de la nef

Néanmoins, des traces d'une litre funéraire ont été observées sur le mur nord de la nef sur l'encadrement de la fenêtre la plus orientale.

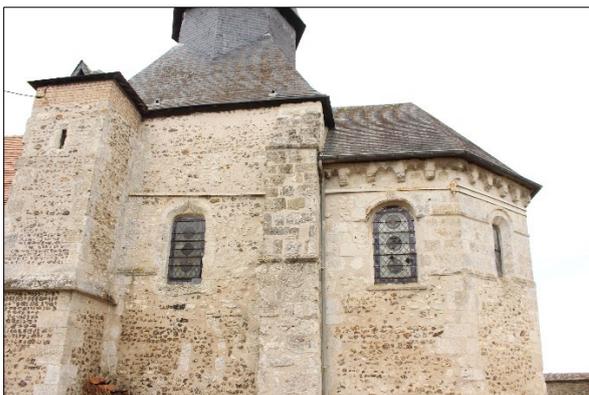
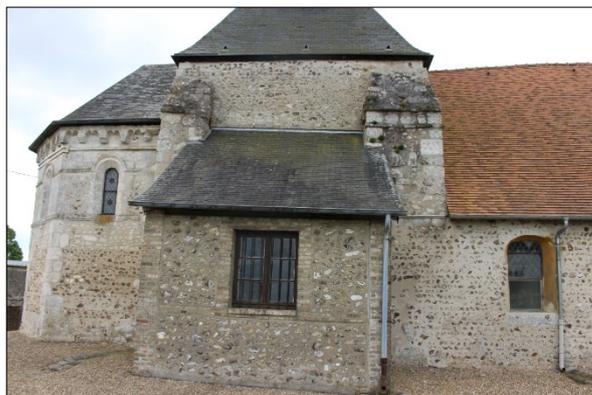
Façades nord et sud du chœur de l'église de Cuverville

La seconde travée du chœur est percée de cinq fenêtres romanes en arc de plein cintre surmontées d'une moulure chanfreinée qui parcourt l'ensemble du chevet. Certaines de ces baies ont été remaniées et agrandies au XVI^e et au XVIII^e siècle.

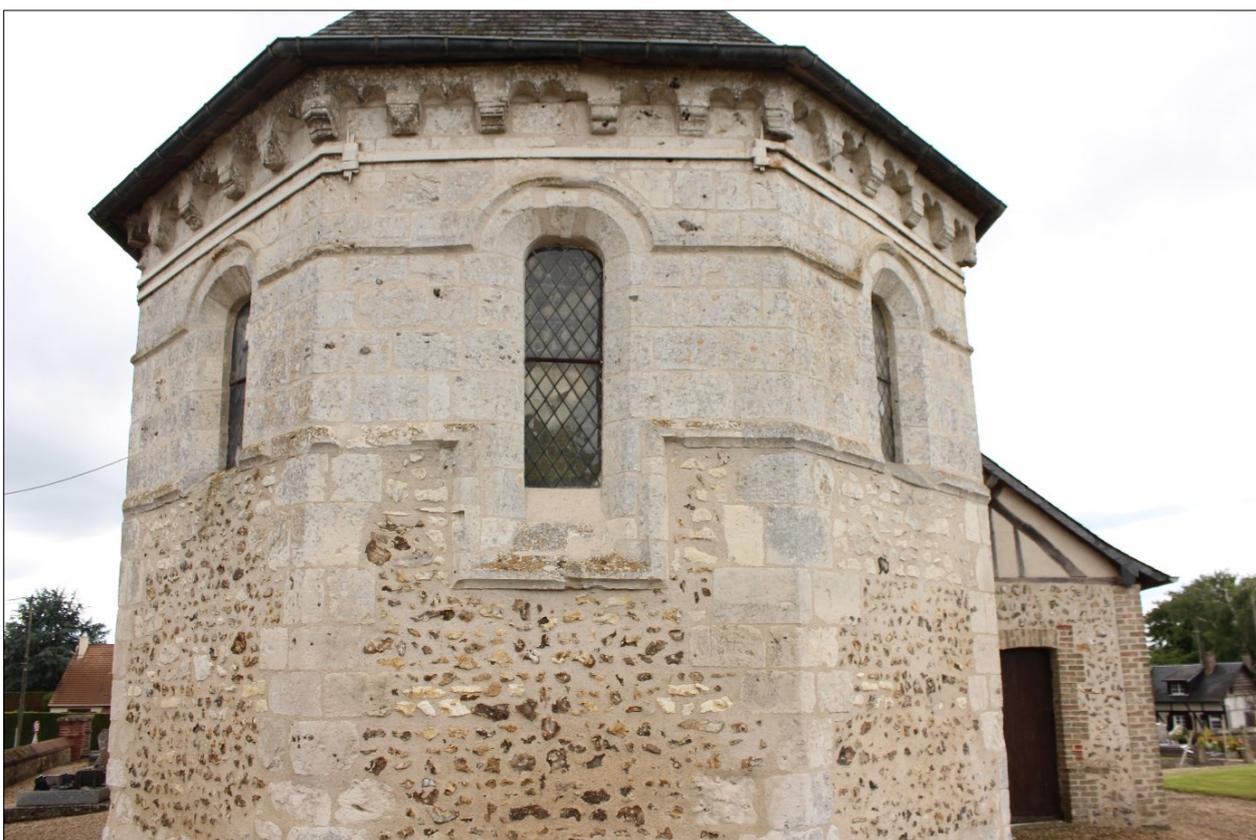
Le sommet de ce chevet est surmonté d'une corniche composée d'une frise d'arcatures aveugles en plein cintre. Celle-ci est supportée par des modillons sculptés. Les décors de ces derniers sont pour certains de simples moulures ou pour d'autres des têtes humaines ou d'animaux ou encore des motifs floraux.

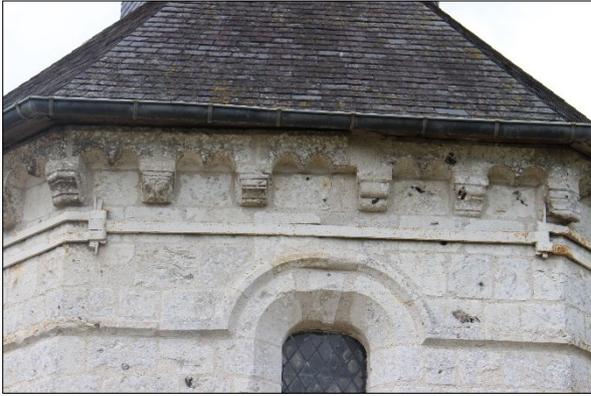
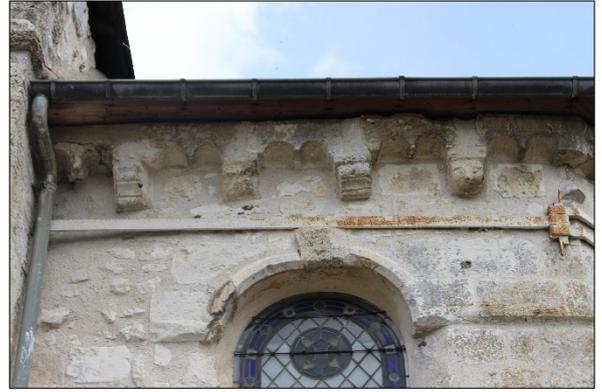
Mur est et sud du chevet, détail de la corniche et des modillons

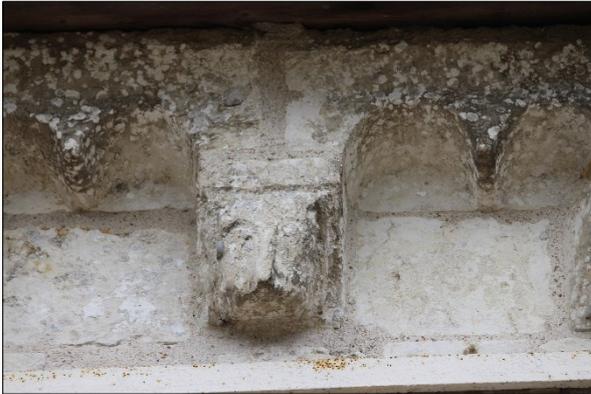
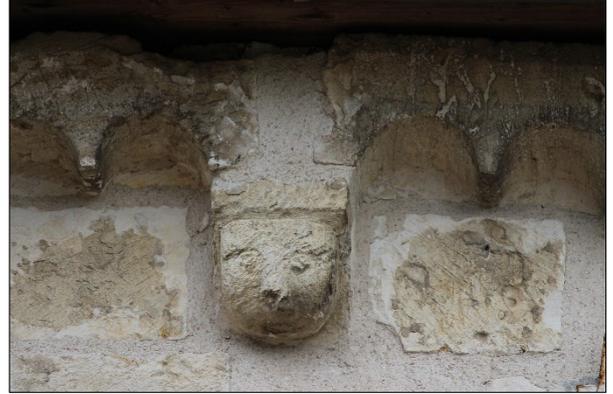
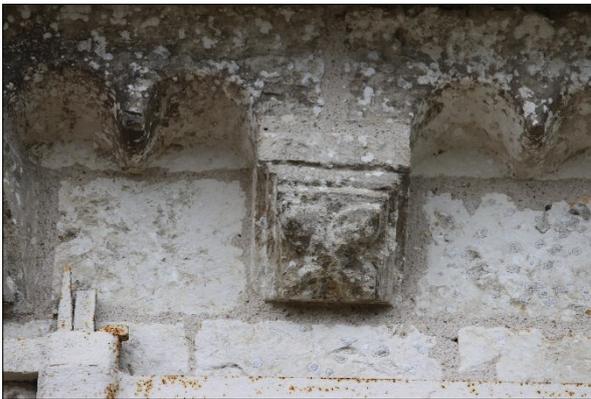
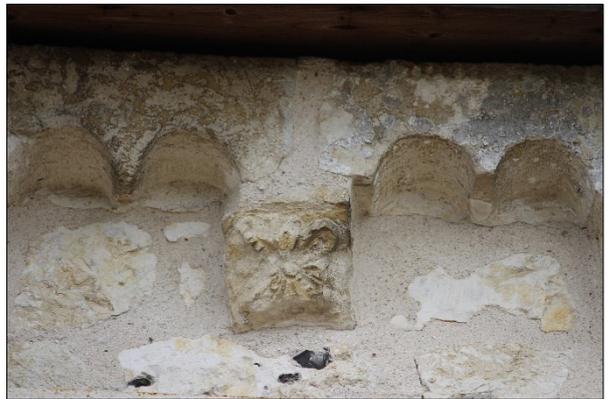
Modillons supportant la corniche du chevet

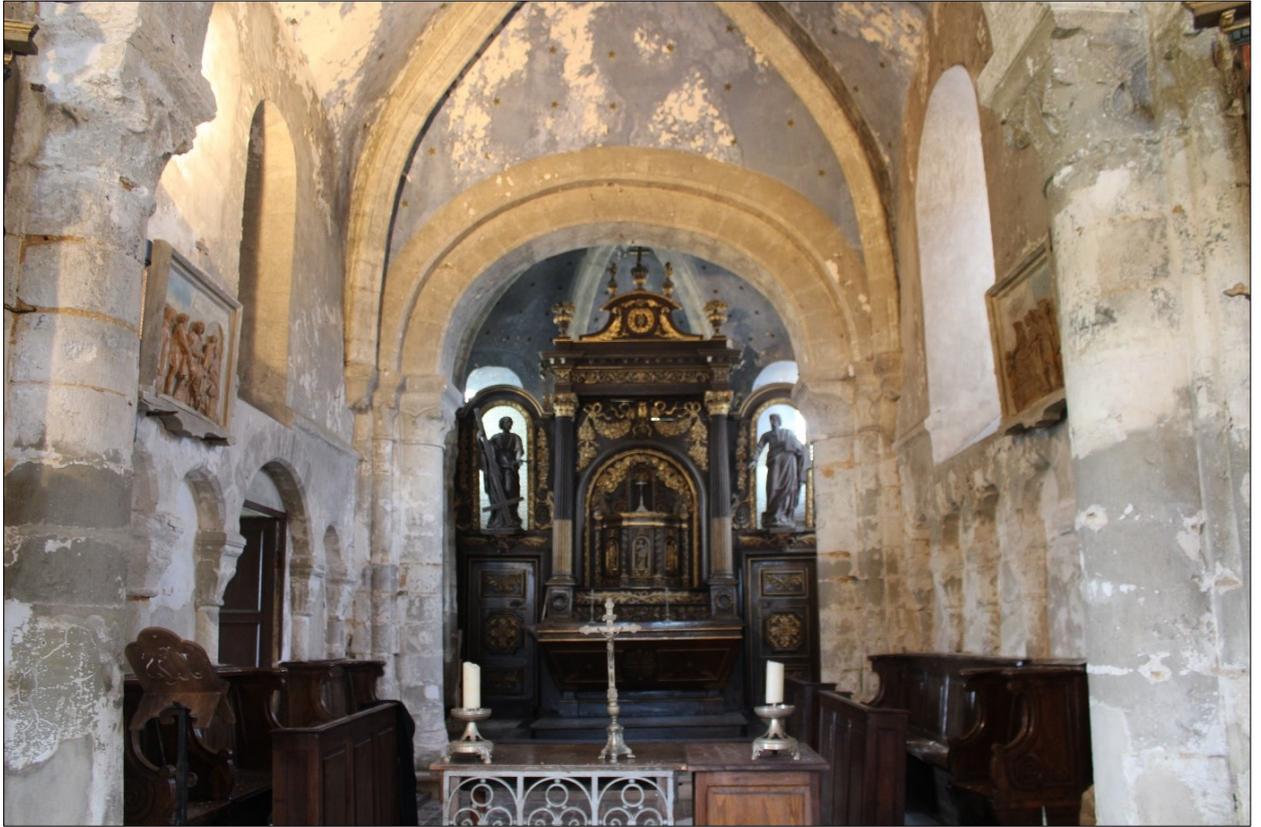
L'intérieur du chœur présente une architecture romane assez élaborée qui comporte des éléments sculptés. Malheureusement, ceux-ci sont en très mauvais état à cause de problèmes d'humidité importants. En effet, de nombreuses pierres sont en état de ruine.

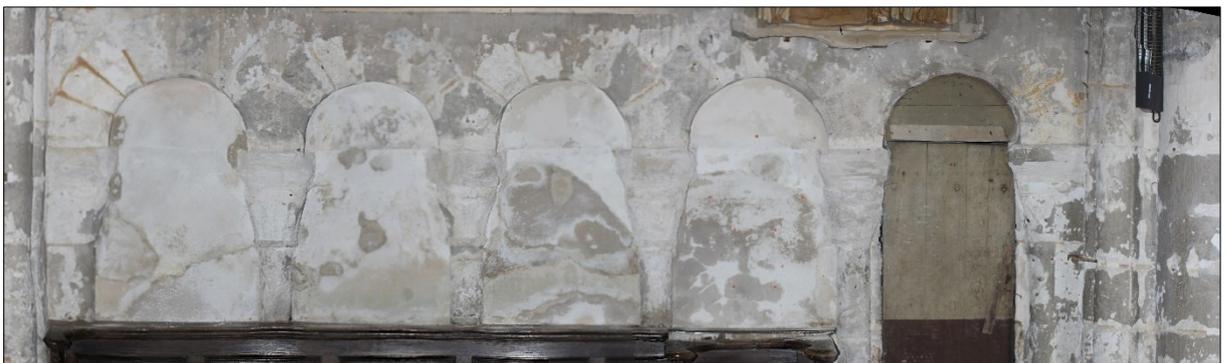
Arcatures du mur Nord de la première travée de la nef

Le premier niveau de la première travée est agrémenté d'arcatures en plein cintre sur les murs nord et sud. Celles-ci reposent sur des chapiteaux sculptés. Leur état ne nous permet de voir uniquement quelques décors en godrons. Ces chapiteaux reposent sur des colonnes semi-circulaires. Le mur nord comporte quatre arcatures dont la troisième en partant de l'ouest est plus grande que les autres et elle est percée d'une ouverture qui communique avec la sacristie. Le mur sud a cinq arcatures dont quatre sont aveugles ; la cinquième située à l'ouest est percée d'une porte étroite permettant d'accéder à la tourelle d'escalier qui dessert le clocher.

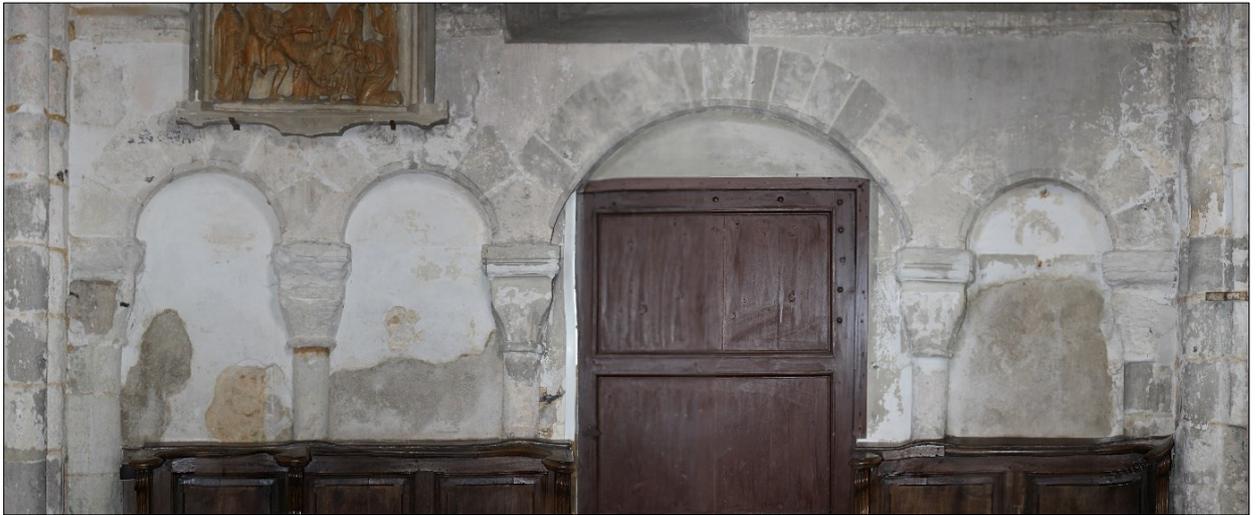
Arcatures du mur sud de la première travée de la nef

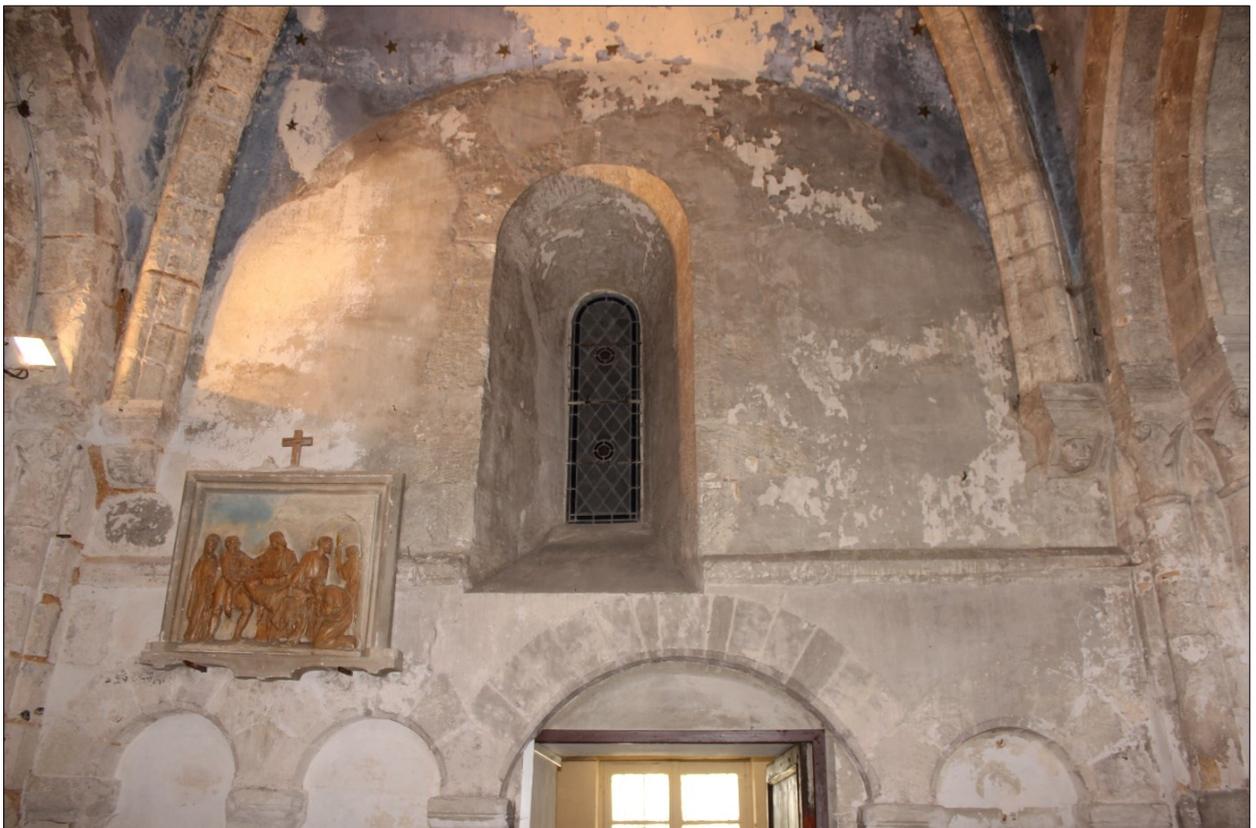
Baie en plein cintre située au-dessus des arcatures de la première travée de la nef. On remarque aussi sur cette photographie les nervures de la voûte qui retombent sur des modillons

Au-dessus de chacun de ces groupes d'arcature une baie en arc de plein cintre est percée dans les murs nord et sud de la première travée du chœur. Celle-ci est couverte d'une voûte quadripartite sur croisée d'ogives. Les nervures moulurées reposent sur des modillons sculptés de têtes humaines.

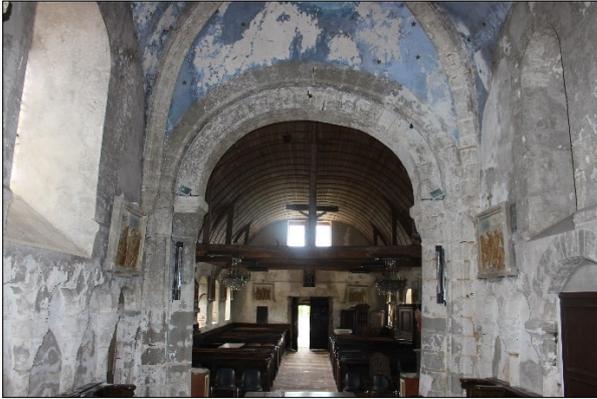
Arcature en plein cintre séparant le chœur de la nef

Les grands arcs en plein cintre ouvrant vers la nef et vers le chevet reposent sur des chapiteaux dont certains sont sculptés de feuillages plats se terminant par des crochets.

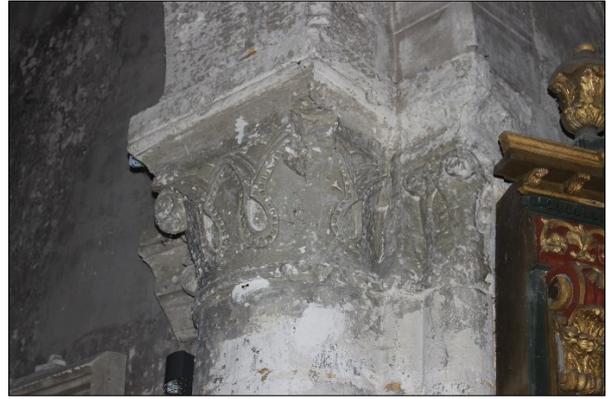
Chapiteau à feuillages plats à crochets

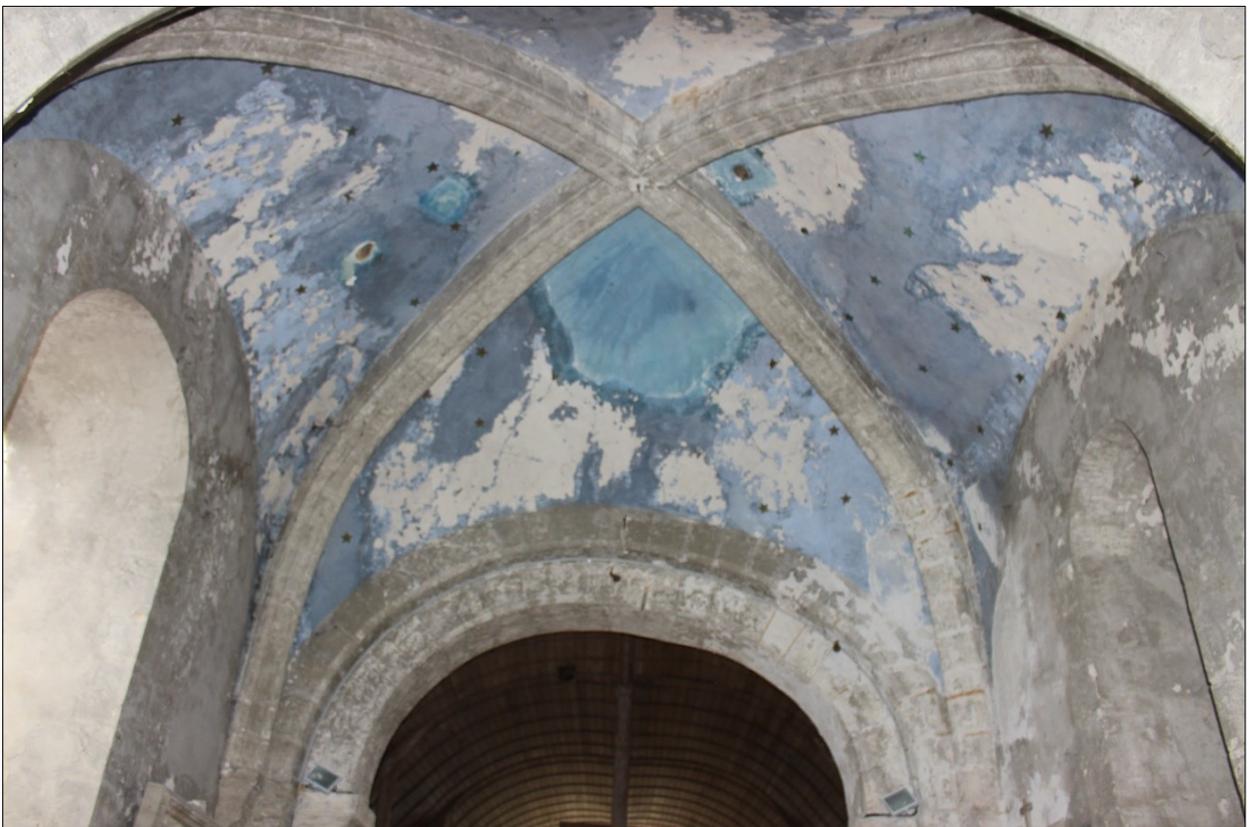
D'importantes traces de peintures sont visibles dans le chœur. Celles-ci sont malheureusement en fort mauvais état à cause de l'humidité qui a fortement dégradé l'ensemble de cette partie de l'église. Les décors peints les mieux conservés se trouvent sur la voûte de la première travée du chœur. Il s'agit d'une voûte céleste de couleur bleue avec des étoiles jaunes. Ce type de représentation est assez fréquente aux XVII^e-XVIII^e siècles et même encore au XIX^e siècle.
