Nicolas Wasylyszyn. L'église Saint-Martin à Armentieres-sur-Avre : histoire et architecture. Confluence, 2018, Patrimoine méconnu. Autour de Verneuil en Pays d'Avre et d'Iton, pp.31-41. hal-02572431

L'ÉGLISE SAINT-MARTIN A ARMENTIÈRES-SUR-AVRE : HISTOIRE ET ARCHITECTURE

par Nicolas WASYLYSZYN

Ingénieur du Patrimoine
Unité Départementale de l'Architecture et du Patrimoine de
l'Eure – DRAC de Normandie
Membre du Centre de Recherches Archéologiques et
Historiques Anciennes et Médiévales
UMR 6273 (CNRS/Université de Caen Normandie)

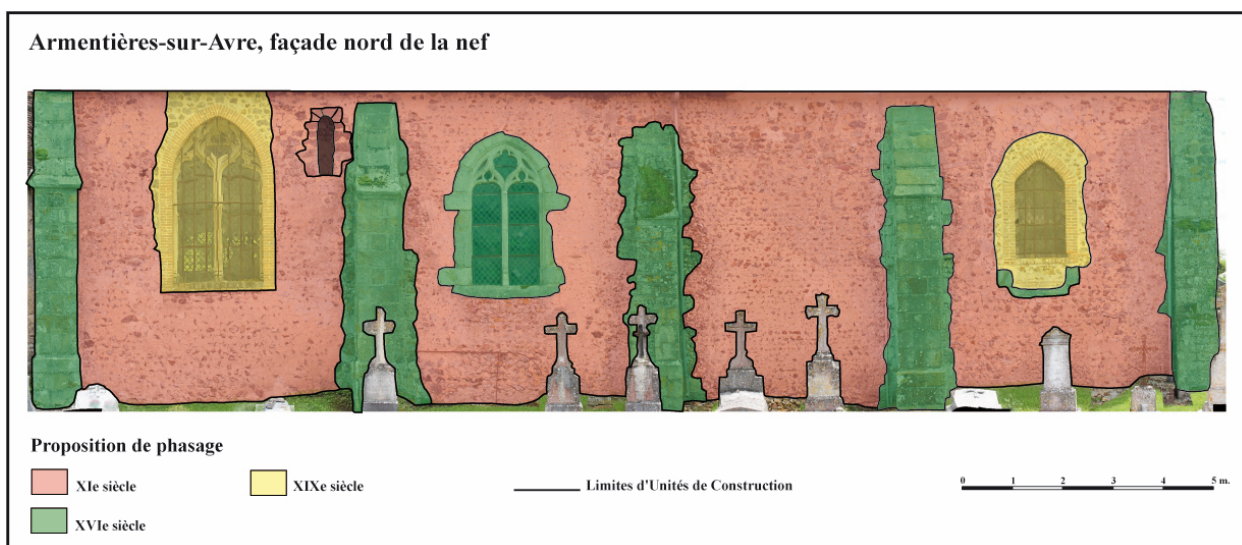
Le mur nord de la nef est construit essentiellement, hormis quelques reprises plus tardives, en petits modules de silex locaux liés à du mortier fait d'un mélange de chaux et de sable jaune, sans aucun doute d'origine locale. Par endroit, on distingue une mise en œuvre en épi (*opus spicatum*) de ce petit appareillage.

A l'origine, ce mur n'était raidi par aucun contrefort. Ces derniers semblent avoir été ajoutés au XVI^e siècle lors des travaux de charpente et de construction du clocher. En effet, le type de construction très élaboré de ces contreforts et l'emploi de gros modules de grès montrent qu'ils ont été édifiés après la guerre de Cent Ans.

Orthophotographie du mur nord de la nef

Au XVI^e siècle, après la guerre de Cent Ans, des baies gothiques ont été percées sur les murs nord et sud de l'édifice. Durant la même période la charpente fut refaite, le clocher construit et la façade fut profondément remaniée. C'est également à cette époque que le mur nord de la nef a été raidi par des contreforts en grès.

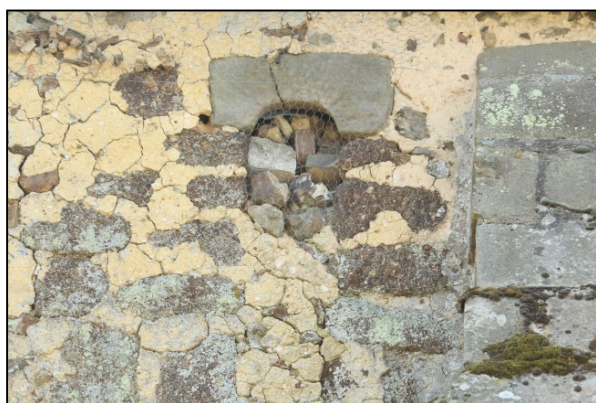
Baie romane sur le mur nord de la nef

Concernant les ouvertures percées dans ce mur, il ne subsiste de la construction d'origine qu'une seule petite fenêtre haute, celle-ci ayant été très légèrement recoupé à sa droite par un contrefort. Cette baie est constituée par des piédroits faits de cinq pierres de grison. Ceux-ci sont surmontés d'un linteau monolithe en grès sur lequel sont gravés de faux claveaux. Cette ouverture n'a pas de pierre en appui. Ce type de baie est typique de la construction religieuse entre le X^e et le milieu du XI^e siècle pour le quart Nord-Ouest de la France.

La hauteur de cette dernière et sa largeur sont néanmoins plus importantes que ce qui est observé sur les édifices les plus anciens de la seconde moitié du X^e siècle tels que Calleville ou Pierre Ronde⁶.

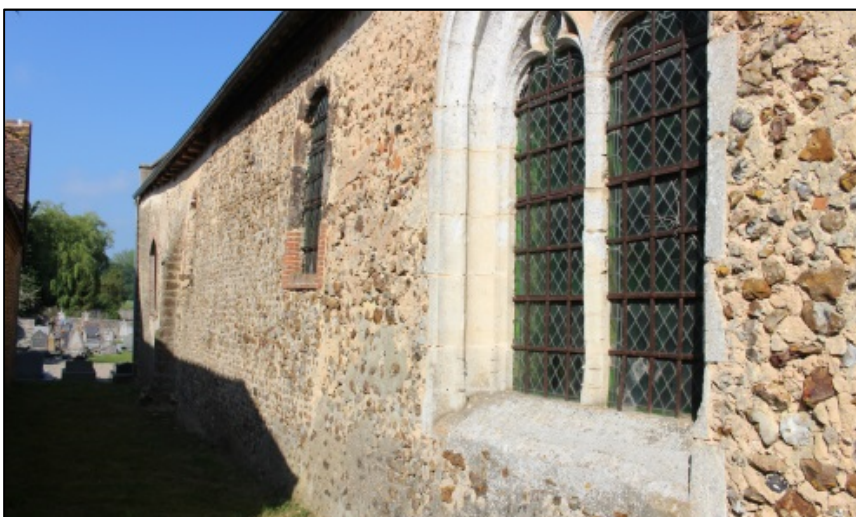
Le mur sud de la nef est construit de la même manière que le mur nord, soit en petits silex montés en assises régulières et disposés en épi par endroit. Cette maçonnerie n'est pas à l'origine raidie par des contreforts. C'est au XII^e siècle qu'un contrefort plat est édifié en grison sur le premier tiers occidental de ce mur.

Mur sud de la nef

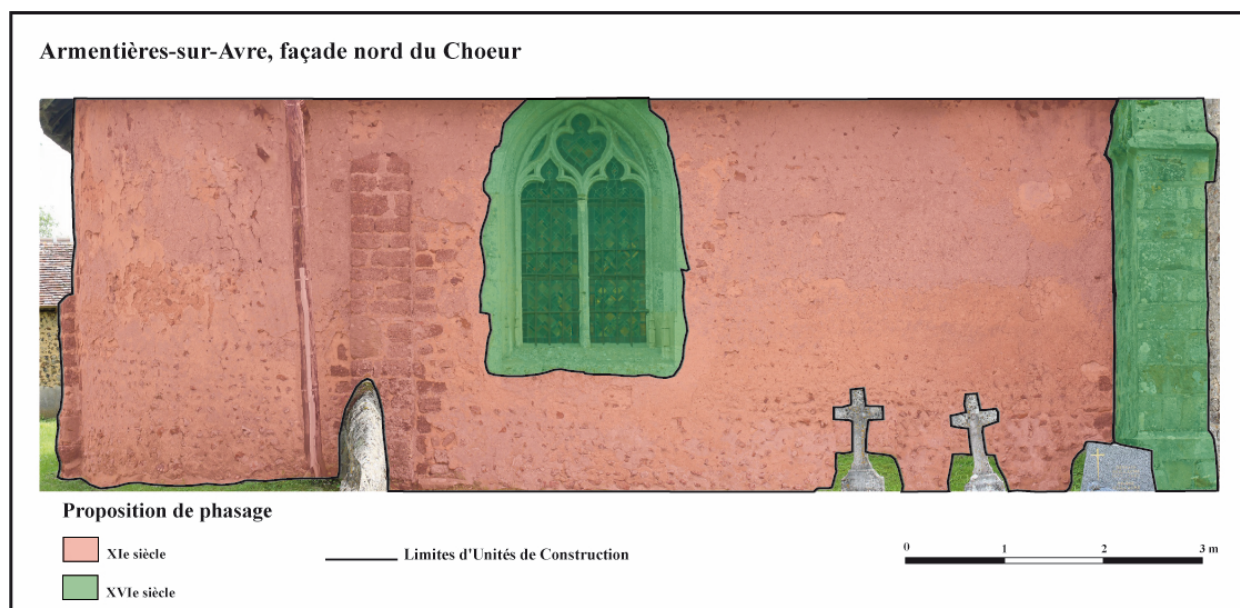
Comme les maçonneries de la nef, Le mur nord du chœur est construit essentiellement en petits moellons de silex locaux liés à du mortier fait d'un mélange de chaux et de sable jaune local. Par endroit, on distingue une mise en œuvre en épi (*opus spicatum*) de ce petit appareillage.

Ce mur est raidi par un contrefort plat en grison à l'est à la limite du commencement de l'abside.

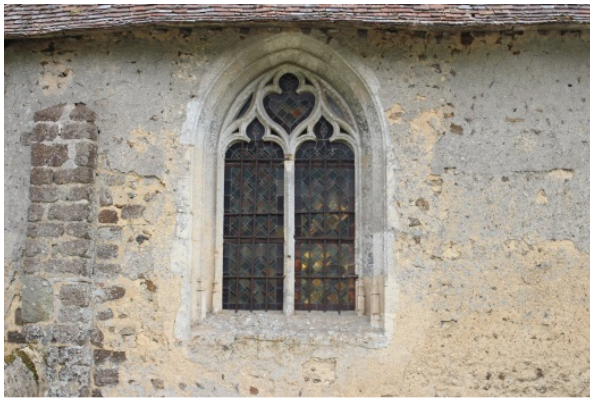
Cette façade est percée du même type de baies gothiques tardives que celles de la nef et du mur sud du chœur. Aucune trace des éventuelles ouvertures d'origine n'a été conservée.

Baie gothique tardive percée dans le mur nord du chœur

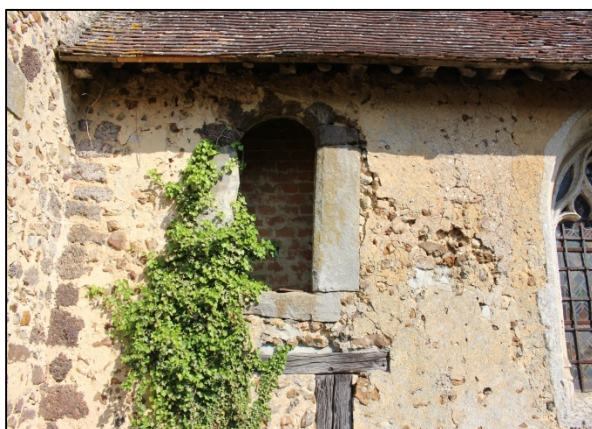
Cette façade du chœur est percée de deux fenêtres. La baie située à l'ouest est vraisemblablement romane tardive. Comme celles du mur sud de la nef, elle est surmontée d'une arcature clavetée en plein cintre faite de pierres de grison. Les piédroits et l'appui de cette ouverture ont été refaits au XVI^e siècle ou à une époque plus tardive avec de gros blocs monolithes en grès. La fenêtre située à l'est du mur est identique aux autres baies gothiques tardives de cet édifice.

Baie du XII^e siècle remaniée au XVI^e siècle percée dans le mur sud du chœur

Une porte à linteau plat et encadrement de bois de chêne a été repérée sous la baie romane du XII^e siècle à une période indéterminée.

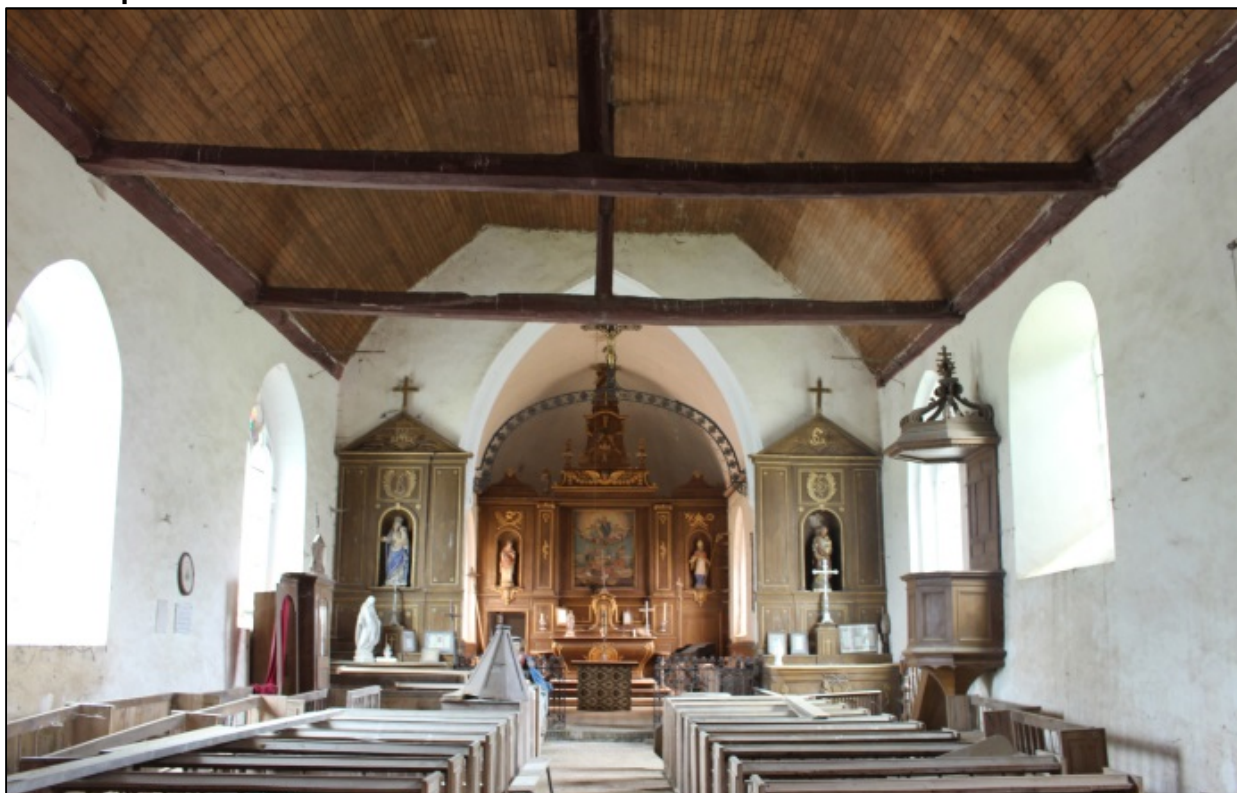
Vue générale de l'intérieur de l'église

La charpente de l'église a été entièrement refaite au XVI^e siècle. C'est une structure de chêne à chevrons formant ferme destinée à recevoir une voûte lambrissée assez typique des charpentes construites à partir du XV^e siècle et très répandues au XVI^e siècle. La période qui succède la guerre de Cent Ans voit un essor dans la construction religieuse et la restauration des églises. Les voûtes lambrissées de la nef et du chœur ont été refaites à une époque tardive.

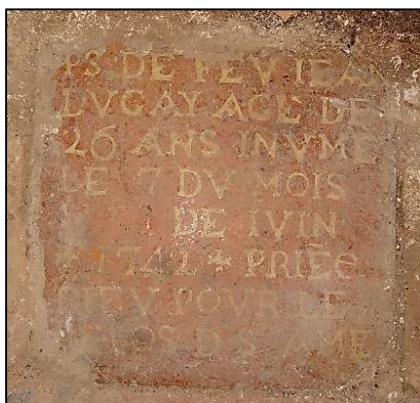
Il en existait deux à Armentières, l'une au sud près du mur pignon intérieur avec l'inscription suivante : « FEU LOUIS LE GRAND AAGE DE LVIII ANS INHUME LE 19 NOVEMBRE 1747 PRIEZ DIEU POUR LE REPOS DE SON AME TOY QUI VIS MAINTENANT + TU MOURRAS QUELQUE JOUR » et une seconde qui a été malheureusement brisée (mais qui est en cours de restauration) près du troisième pilier soutenant le clocher au niveau du mur nord « PS DE FEU JEAN DUGAY AGE DE 26 ANS INUME LE 7 DU MOIS DE JUIN 1742 + PRIEE DIEU POUR LE REPOS D[E] S[ON] AME ».

Carreau funéraire de Jean Duguay († le 7 juin 1742) attribuable à Jean Guincestre (1700-1782)
