L'église Saint-Martin à Armentieres-sur-Avre : histoire et architecture

Nicolas Wasylyszyn

L'ÉGLISE SAINT-MARTIN A ARMENTIÈRES-SUR-AVRE : HISTOIRE ET ARCHITECTURE

Ingénieur du Patrimoine
Unité Départementale de l'Architecture et du Patrimoine de
l'Eure – DRAC de Normandie
Membre du Centre de Recherches Archéologiques et
Historiques Anciennes et Médiévales
UMR 6273 (CNRS/Université de Caen Normandie)

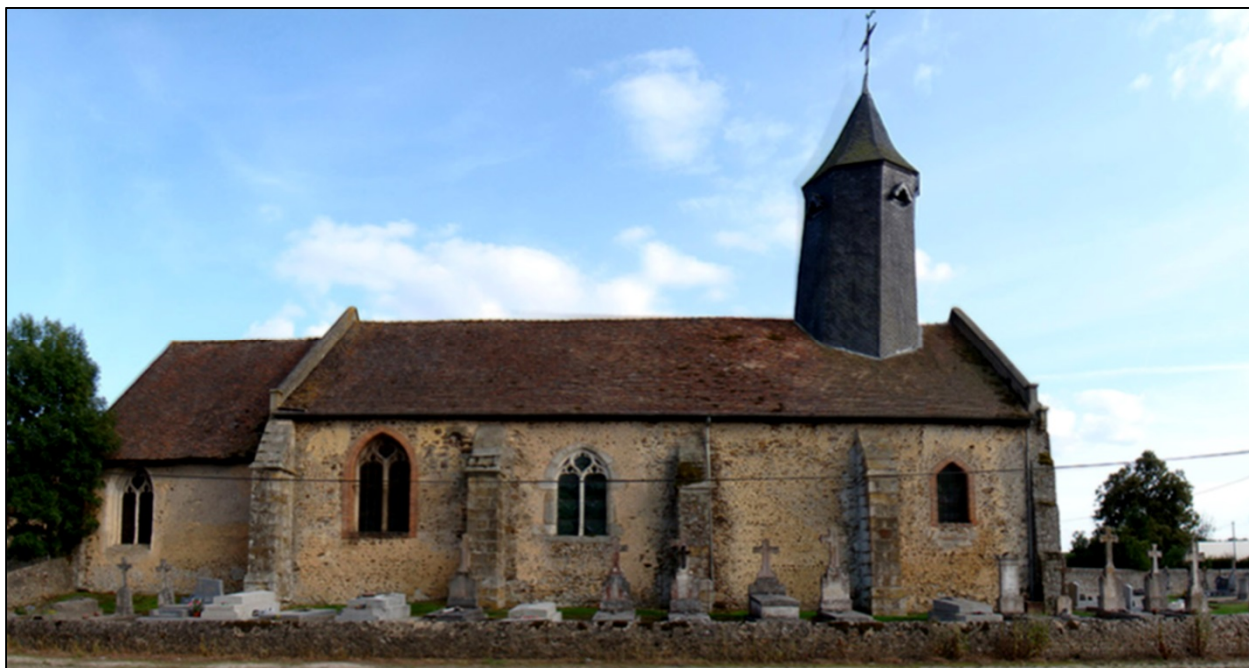
Vue générale de la façade nord de l'église

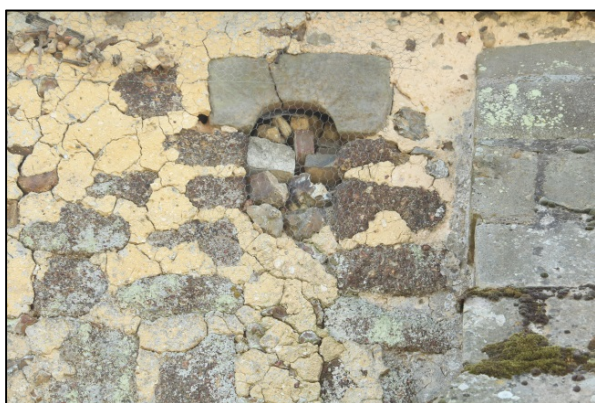
Baie romane sur le mur nord de la nef

Concernant les ouvertures percées dans ce mur, il ne subsiste de la construction d'origine qu'une seule petite fenêtre haute, celle-ci ayant été très légèrement recoupé à sa droite par un contrefort. Cette baie est constituée par des piédroits faits de cinq pierres de grison. Ceux-ci sont surmontés d'un linteau monolithe en grès sur lequel sont gravés de faux claveaux. Cette ouverture n'a pas de pierre en appui. Ce type de baie est typique de la construction religieuse entre le X^e et le milieu du XI^e siècle pour le quart Nord-Ouest de la France.

La hauteur de cette dernière et sa largeur sont néanmoins plus importantes que ce qui est observé sur les édifices les plus anciens de la seconde moitié du X^e siècle tels que Calleville ou Pierre Ronde⁶.

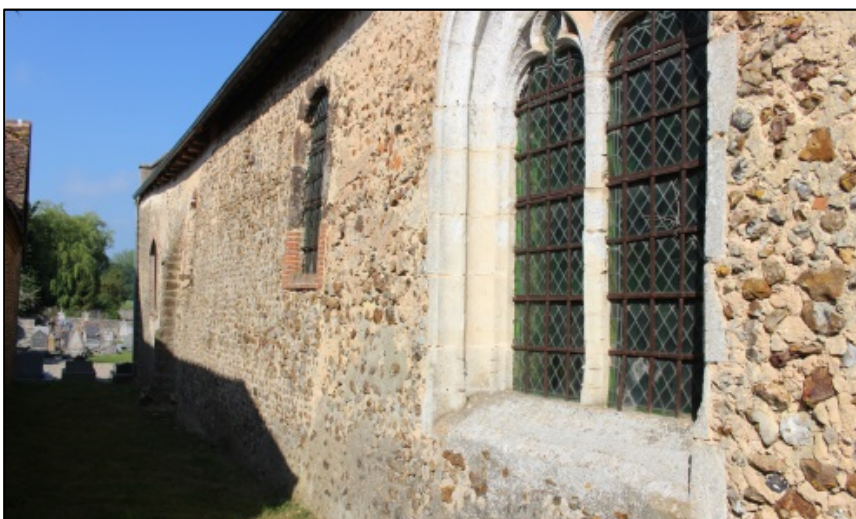
Le mur sud de la nef est construit de la même manière que le mur nord, soit en petits silex montés en assises régulières et disposés en épi par endroit. Cette maçonnerie n'est pas à l'origine raidie par des contreforts. C'est au XII^e siècle qu'un contrefort plat est édifié en grison sur le premier tiers occidental de ce mur.

Mur sud de la nef

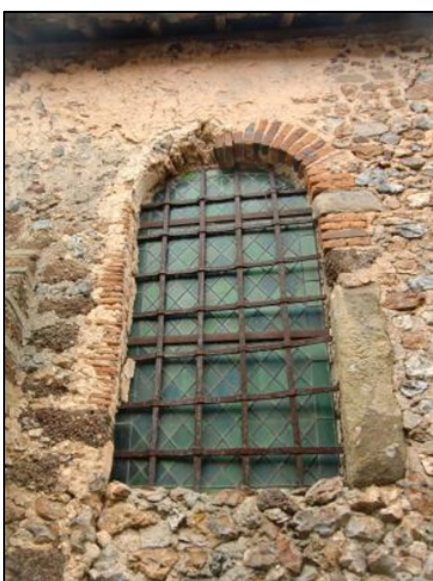
Fenêtre reперcée au XIX^e siècle. Des fragments d'une fenêtre de XII^e siècle apparaissent à gauche avec des éléments d'un piédroit et d'un appui en grison

Des ouvertures d'origine, il ne reste aucune trace. Les baies existantes sont plus tardives. Deux d'entre elles ont été percées au XII^e siècle, elles sont encadrées de pierre de grison et sont surmontées d'un arc en plein cintre. Elles ont été très fortement remaniées au XIX^e siècle, surtout la plus occidentale dont on ne voit que des traces assez diffuses. La plus orientale est quasiment complète mais elle a été agrandie sur sa partie basse avec l'ajout de briques sur les piédroits et l'appui. Deux fenêtres gothiques tardives identiques à celles du chœur et du mur nord de la nef ont été reперcées à la charnière du XV^e et XVI^e siècles à l'ouest et à l'est de cette maçonnerie.

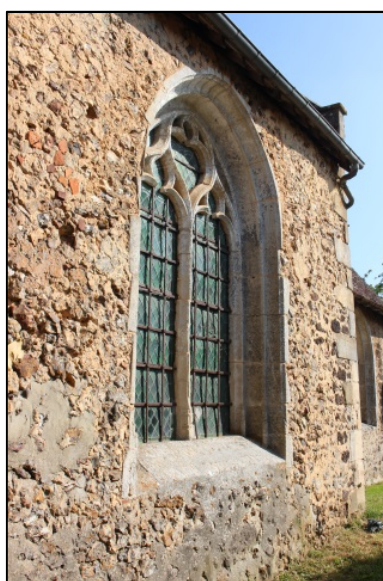
Fenêtre gothique tardive (XV^e-XVI^e siècle) percée dans le mur sud de la nef

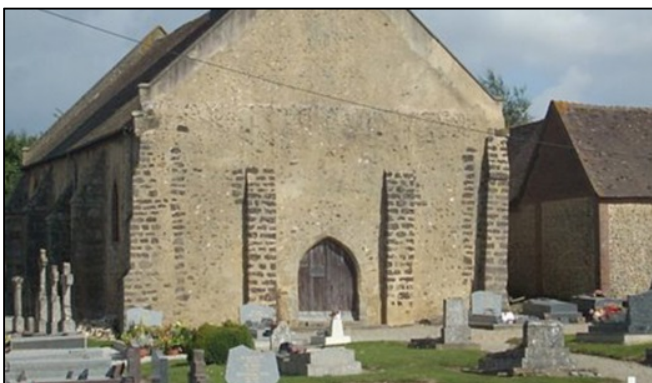
Façade occidentale

Le mur occidental de l'église a été très fortement remanié et ne comporte aucune trace de construction aussi ancienne que les autres murs de la nef. La partie basse semble avoir été très refaite au XII^e siècle avec l'apport de contreforts plats encadrant la porte d'entrée et aux angles sud-ouest et nord-ouest de l'édifice. Ces deux derniers contreforts semblent avoir été remaniés voire en partie reconstruits avec les mêmes matériaux au XVI^e siècle, peut-être lors des travaux de construction du clocher.

La porte occidentale a été repercée au XVI^e siècle. Il s'agit d'une ouverture gothique tardive avec des gros modules de grès en encadrement.

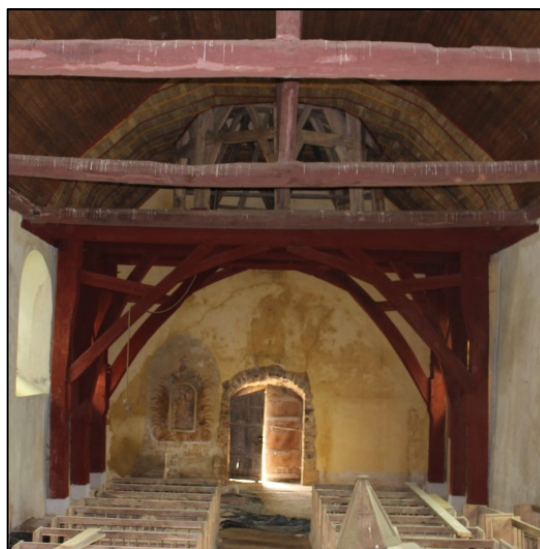
La tour-clocher a été construite lors de la réfection totale de la charpente après la guerre de Cent Ans entre la fin du XV^e et le XVI^e siècle. Celle-ci ne repose pas sur les maçonneries de l'église mais sur un portique en bois.

Portique et base du clocher

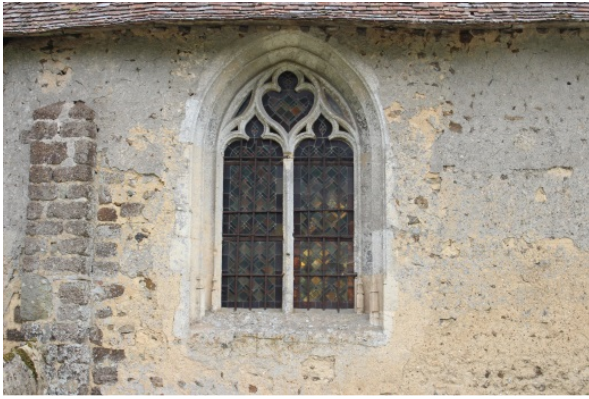
Cette façade est percée du même type de baies gothiques tardives que celles de la nef et du mur sud du chœur. Aucune trace des éventuelles ouvertures d'origine n'a été conservée.

Baie gothique tardive percée dans le mur nord du chœur

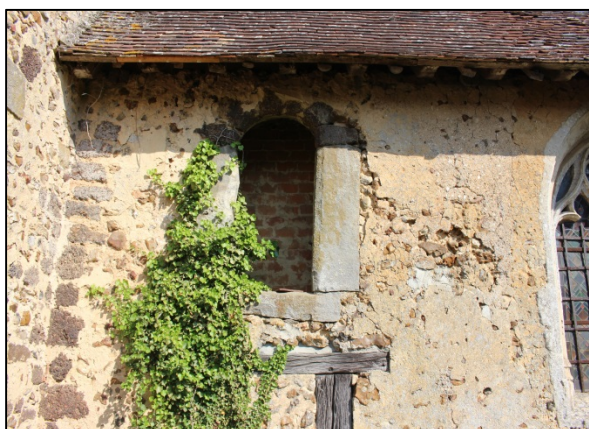
Cette façade du chœur est percée de deux fenêtres. La baie située à l'ouest est vraisemblablement romane tardive. Comme celles du mur sud de la nef, elle est surmontée d'une arcature clavetée en plein cintre faite de pierres de grison. Les piédroits et l'appui de cette ouverture ont été refaits au XVI^e siècle ou à une époque plus tardive avec de gros blocs monolithes en grès. La fenêtre située à l'est du mur est identique aux autres baies gothiques tardives de cet édifice.

Baie du XII^e siècle remaniée au XVI^e siècle percée dans le mur sud du chœur

Une porte à linteau plat et encadrement de bois de chêne a été repérée sous la baie romane du XII^e siècle à une période indéterminée.

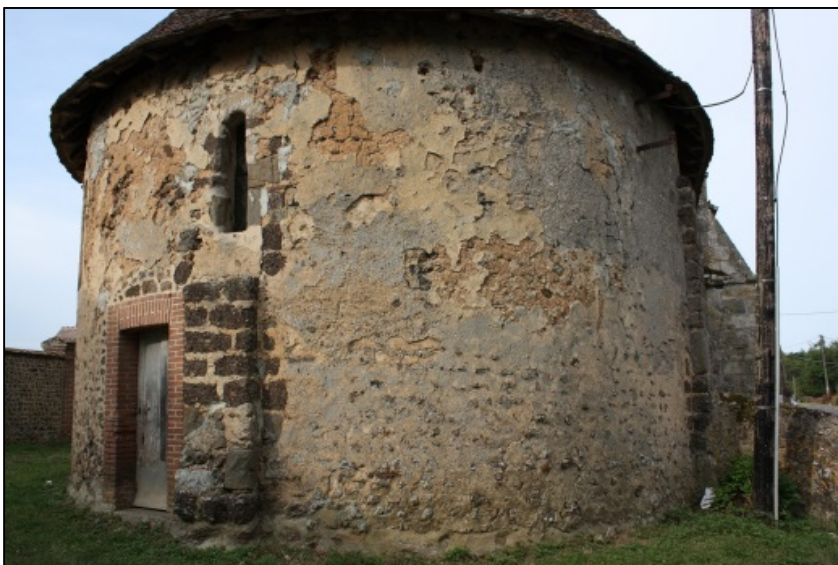
Même si l'on distingue que cette abside est construite en silex noyé dans du mortier de chaux et de sable, la lecture de cette maçonnerie est rendue difficile par la présence de plusieurs couches d'enduits.

Cette abside est raidie par un contrefort central situé sous la baie axiale. Ce type de dispositif se rencontre plus particulièrement sur les édifices romans construits aux alentours du milieu du XI^e siècle⁷.

Abside vue de l'est

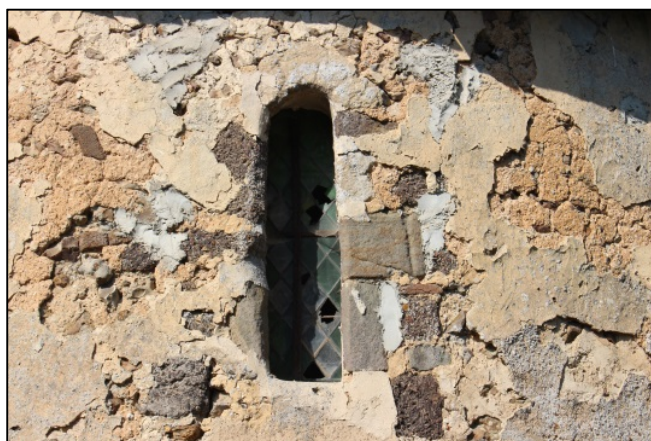
La fenêtre axiale est de facture analogue de celle encore conservée sur le mur nord de la nef. Elle est constituée de quatre pierres en piédroits en grison et en grès surmontés d'une pierre monolithe calcaire évidée à la base pour former un arc de plein cintre. Ce linteau est gravé de faux claveaux. Il est possible que les grès des piédroits soient issus d'un remaniement plus tardif de cette baie.

Baie romane axiale située au-dessus du contrefort central de l'abside. Cette fenêtre est surmontée d'un linteau monolithe gravé de faux claveaux

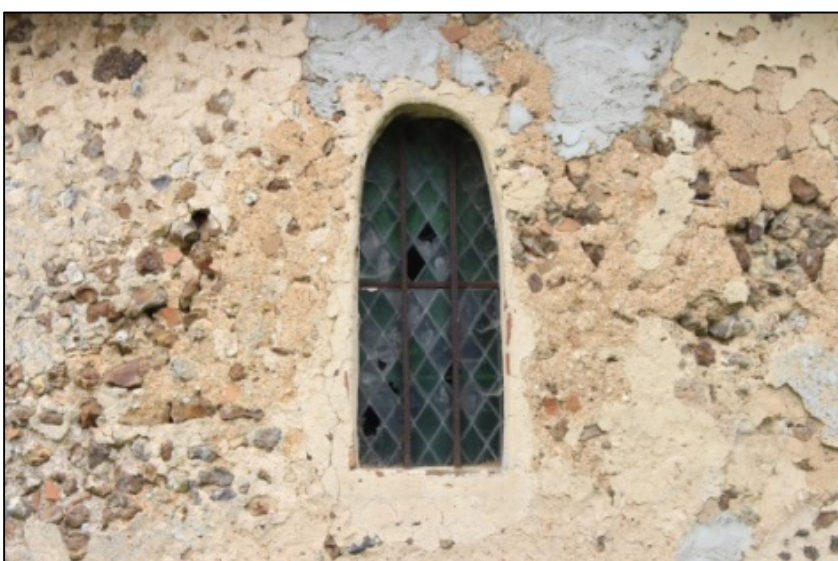
Une autre fenêtre à arc de plein cintre a été percée sur le mur de l'abside. La forme de cette fenêtre peut indiquer qu'elle fut aménagée au XII^e siècle. Néanmoins, l'absence de pierres taillées encadrant cette baie rend difficile cette hypothèse.

Baie percée à une période indéterminée. La forme de cette fenêtre peut faire penser à une ouverture du XI^e siècle

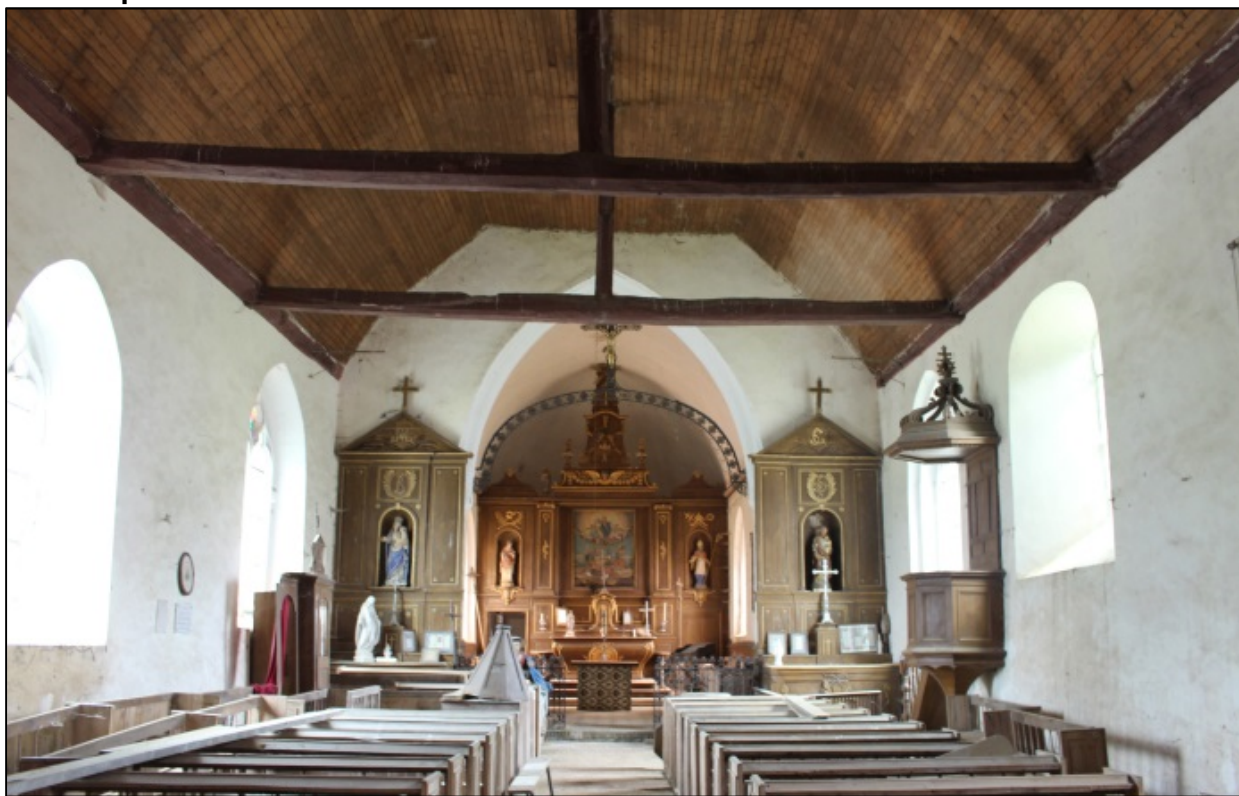
Vue générale de l'intérieur de l'église

La charpente de l'église a été entièrement refaite au XVI^e siècle. C'est une structure de chêne à chevrons formant ferme destinée à recevoir une voûte lambrissée assez typique des charpentes construites à partir du XV^e siècle et très répandues au XVI^e siècle. La période qui succède la guerre de Cent Ans voit un essor dans la construction religieuse et la restauration des églises. Les voûtes lambrissées de la nef et du chœur ont été refaites à une époque tardive.

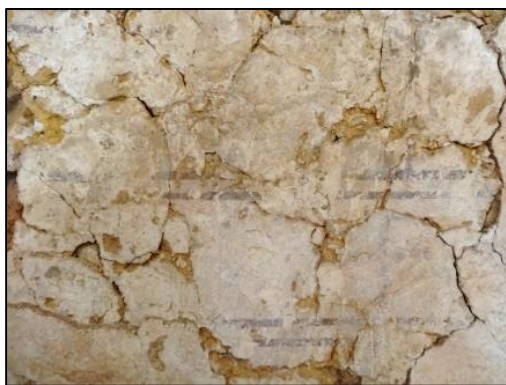
Faux appareillages peints (Fin du Moyen-Age-XVI^e siècle)

D'autres traces de polychromie du XVI^e siècle apparaissent sous les enduits modernes notamment des faux appareillages et des fleurs de lys.

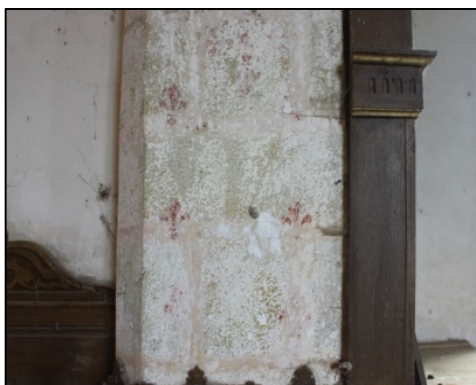
Fleur de Lys sur le pilier sud de l'arc diaphragme séparant la nef du chœur (Fin du Moyen-Age-XVI^e siècle)

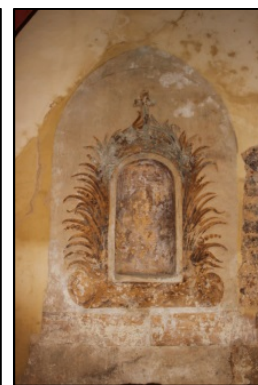
Décor baroque en trompe l'œil sur le mur ouest de la nef (charnière des XVII^e et XVIII^e siècles)

Les murs intérieurs ont été repeints à différentes reprises. Néanmoins on distingue à différents endroits des traces de décors. Ainsi sur le mur ouest a été découvert un décor très élaboré en trompe l'œil datant, vu le style baroque, du XVII^e ou du début du XVIII^e siècle.

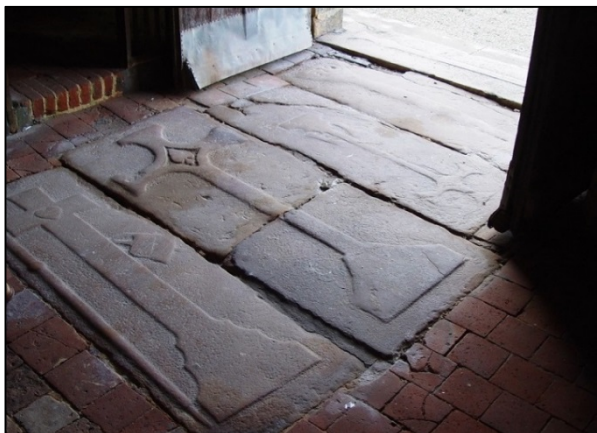
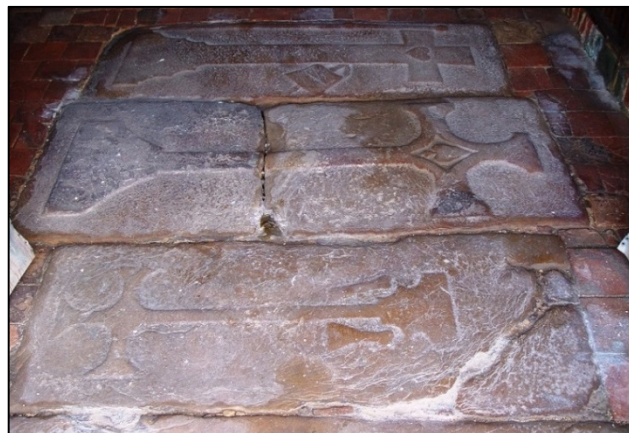
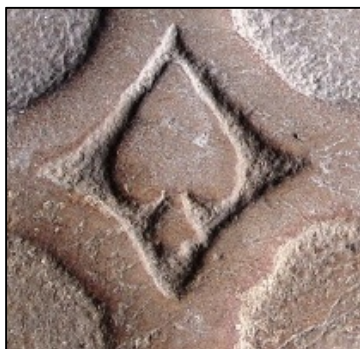
Ces pierres sont intéressantes, sculptées en bas-relief dans le grès, elles présentent, de chaque côté de la croix, certains des attributs que l'on retrouve fréquemment dans d'autres églises autour de Verneuil :

- Un cœur renversé au centre d'une croix pattée,
- Des ossements : omoplate et os droit de chaque côté du piétement de la croix,
- Une bourse et un bâton de pèlerin de chaque côté de la croix, avec un cœur au centre de la croix.
