L'église Saint-Martin à Armentieres-sur-Avre : histoire et architecture

Nicolas Wasylyszyn

L'ÉGLISE SAINT-MARTIN A ARMENTIÈRES-SUR-AVRE : HISTOIRE ET ARCHITECTURE

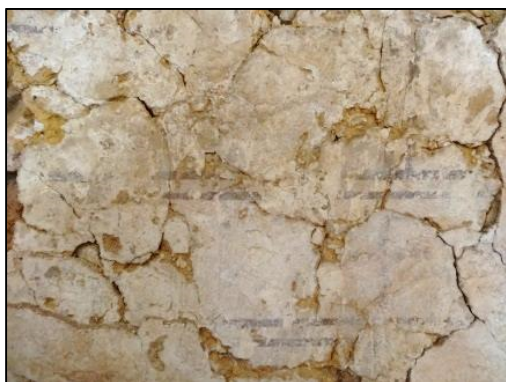
D'autres traces de polychromie du XVI^e siècle apparaissent sous les enduits modernes notamment des faux appareillages et des fleurs de lys.

Faux appareillages peints (Fin du Moyen-Age-XVI^e siècle)

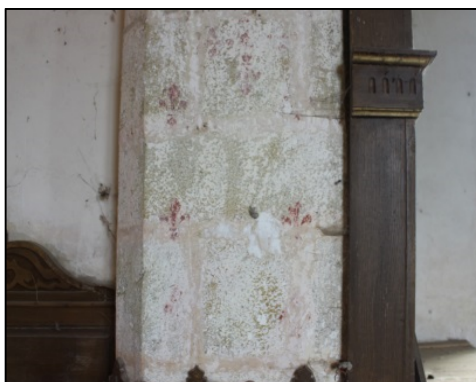
Fleur de Lys sur le pilier sud de l'arc diaphragme séparant la nef du chœur (Fin du Moyen-Age-XVI^e siècle)

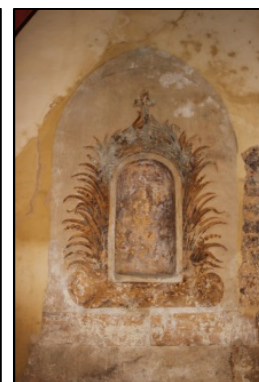
Les murs intérieurs ont été repeints à différentes reprises. Néanmoins on distingue à différents endroits des traces de décors. Ainsi sur le mur ouest a été découvert un décor très élaboré en trompe l'œil datant, vu le style baroque, du XVII^e ou du début du XVIII^e siècle.

Décor baroque en trompe l'œil sur le mur ouest de la nef (charnière des XVII^e et XVIII^e siècles)

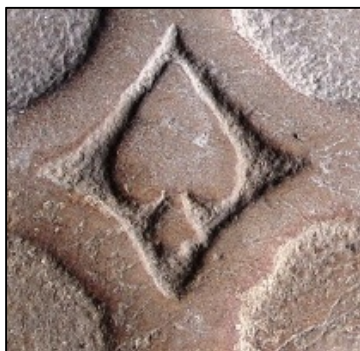
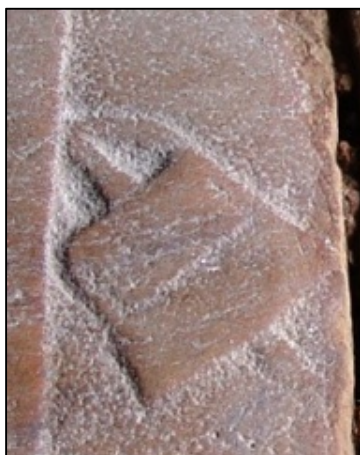
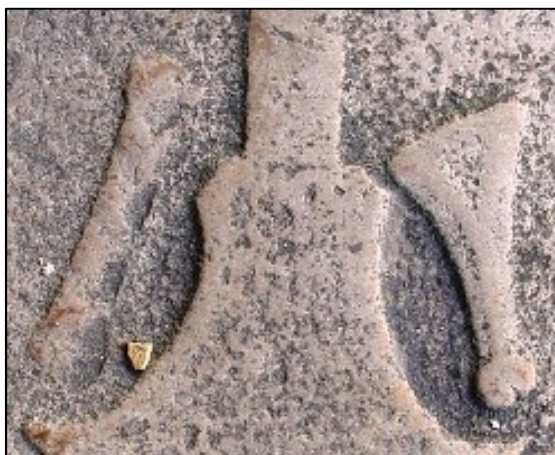
Ces pierres sont intéressantes, sculptées en bas-relief dans le grès, elles présentent, de chaque côté de la croix, certains des attributs que l'on retrouve fréquemment dans d'autres églises autour de Verneuil :

- Un cœur renversé au centre d'une croix pattée,
- Des ossements : omoplate et os droit de chaque côté du piétement de la croix,
- Une bourse et un bâton de pèlerin de chaque côté de la croix, avec un cœur au centre de la croix.
